# 錦帯橋へのバイク進入事件の経過について

令和2年7月30日  
錦帯橋課

## 【錦帯橋毀損状況経過】

図名 点検図 2020.7.28

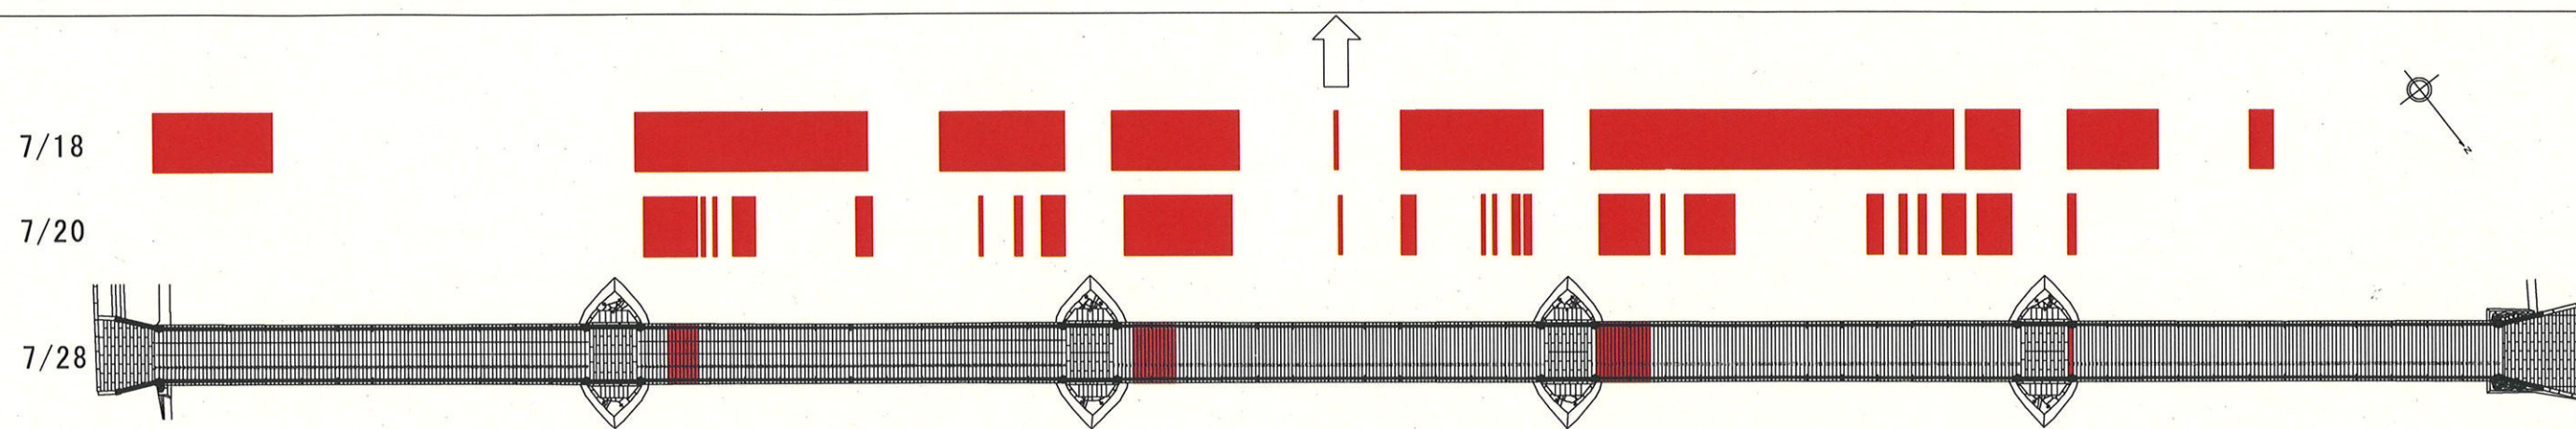
平面図

第1橋

28/108枚  
0/108枚  
0/108枚

第2橋

90/109枚  
31/109枚  
7/109枚

第3橋

70/114枚  
37/114枚  
13/114枚

第4橋

106/109枚  
46/109枚  
13/109枚

第5橋

28/110枚  
2/110枚  
1/110枚

7/18 322/550枚  
7/20 116/550枚  
7/28 34/550枚

■: タイヤ痕
