【柱野小学校】

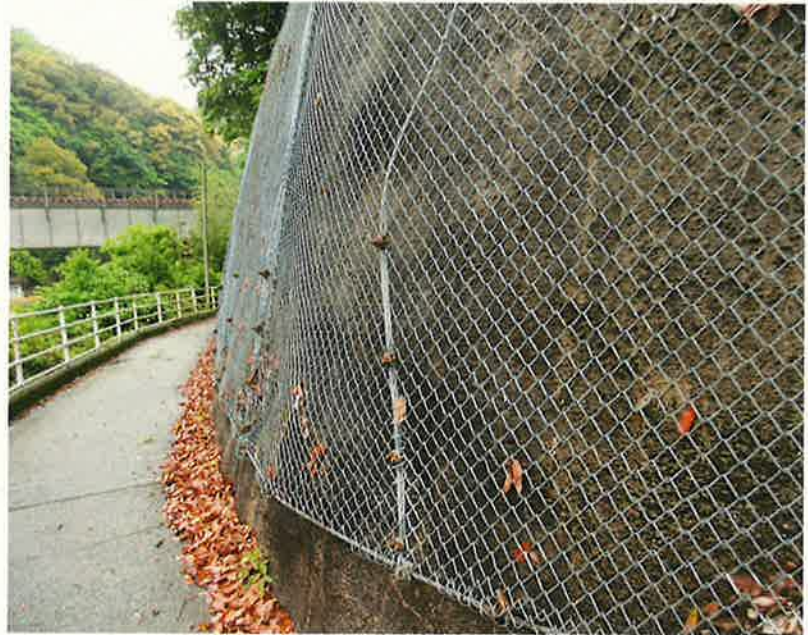
No1 ワイヤーが緩んでいる

(対策メニュー)

ワイヤーの緩みの改善

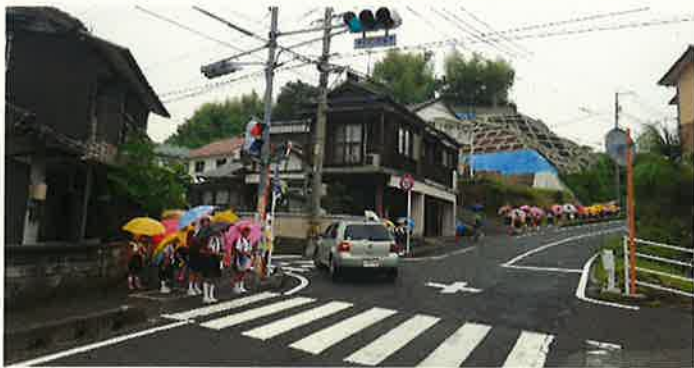
No 2 アスファルトの劣化・側溝のがたつき

(対策メニュー)

アスファルト舗装等の更新 (R7 実施済)

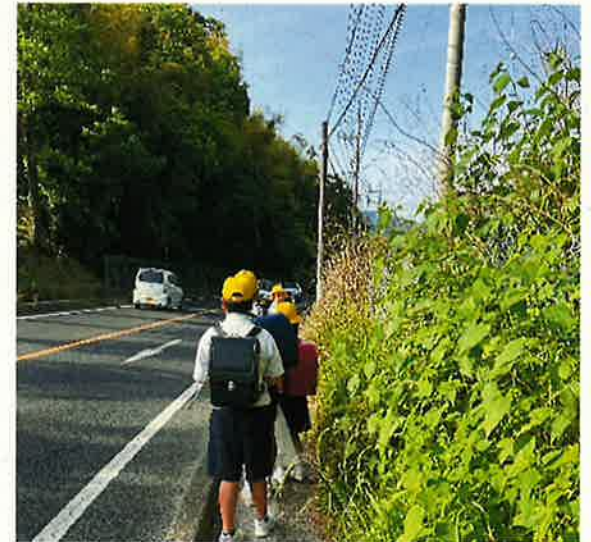
No 3 草が歩道に覆いかぶさっている

(対策メニュー)

草刈りの実施

(R7 実施済)

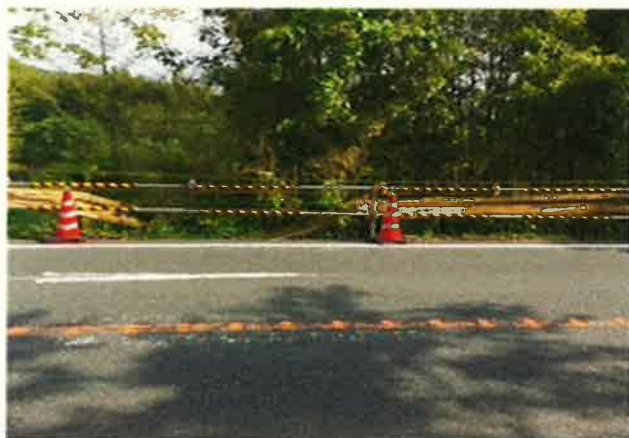
No 4 交通事故で破損したガードレールが修繕されていない

(対策メニュー)
現状復旧は原因者対応 (対応依頼中)

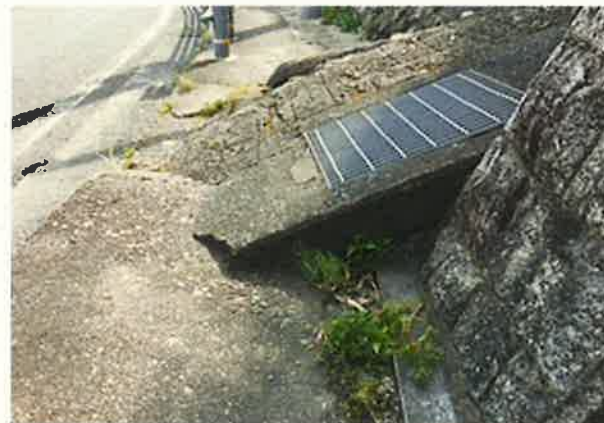
No 5 歩道に段差があり危険

(対策メニュー) 段差の改善

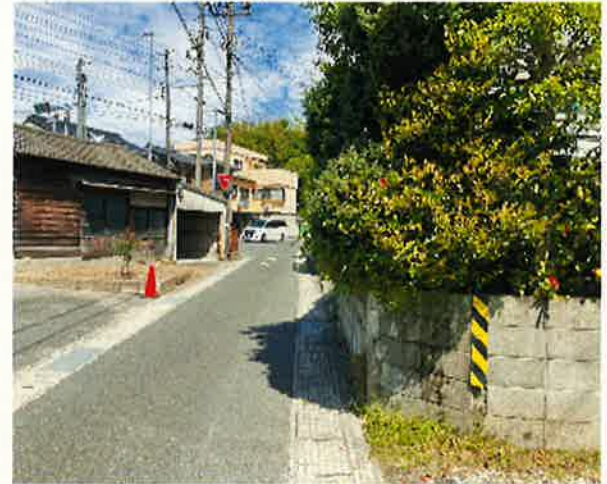
No 7 民家の植木が公道側にせり出している

(対策メニュー)

管理者への植木の剪定を依頼する (管理者が剪定済)

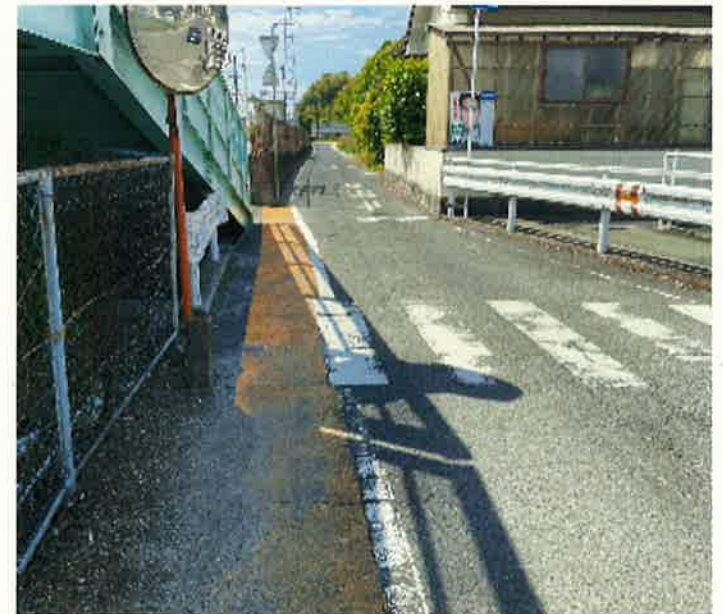
No 6 雨天時、横断歩道付近に水たまりができる

(対策メニュー)

アスファルト舗装
の更新 (R 7 実施済)

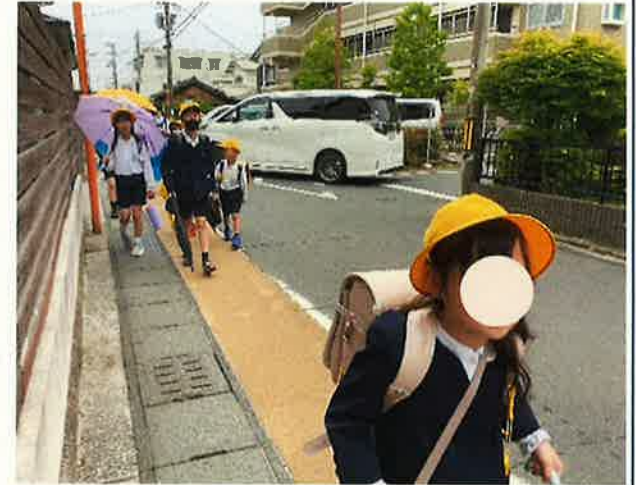
No 10 児童と車両が接触する危険がある

(対策メニュー)
パトカーによる
巡回対応、1列
歩行などの交通
安全教育の実施

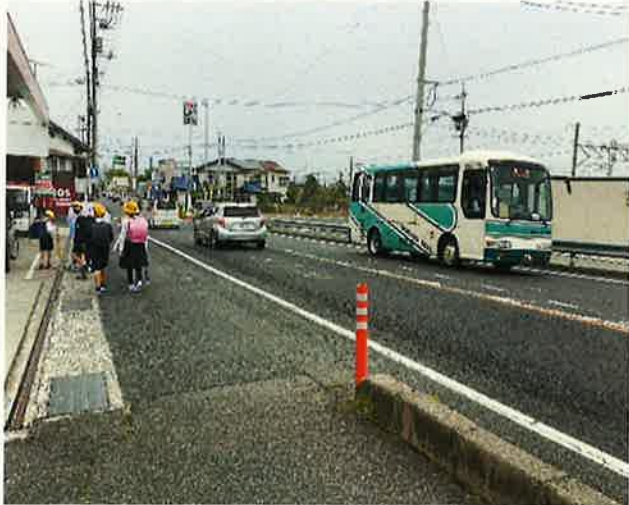
No 9 通行車両の速度が速く危険

(対策メニュー) 警察官による巡回、スクールゾーン
道路標示の設置

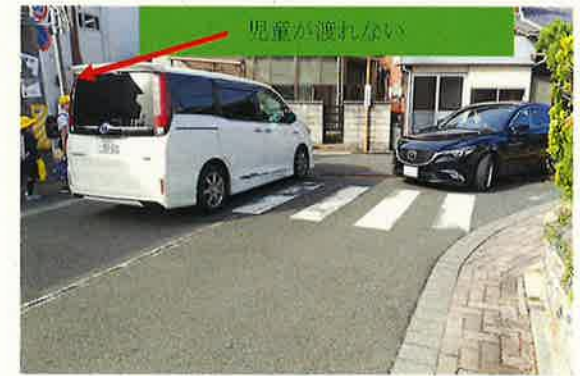
No 11 各登校班が集まる交差点で車両の通行量が多い

(対策メニュー) パトカー等による巡回対応、停
止線の更新、「止まれ」表示及び注意喚起表示等の
設置

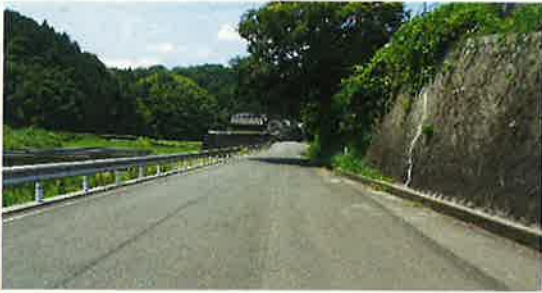
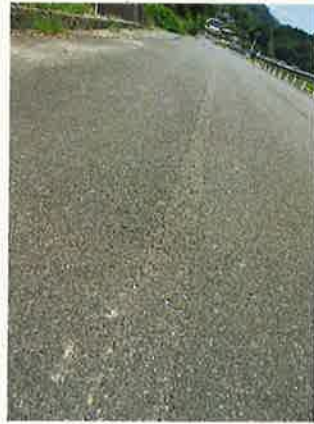
No 1 3 歩道の白線などの路面標示が消えかかっている

(対策メニュー)
歩行者線の更新

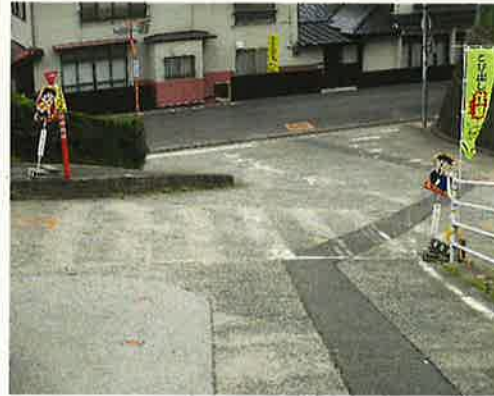
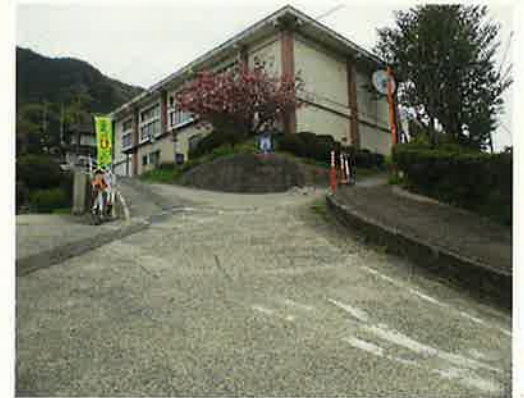
No 1 2 横断歩道などの路面標示が消えかかっている

(対策メニュー)
停止線の更新、横断指導線の設置

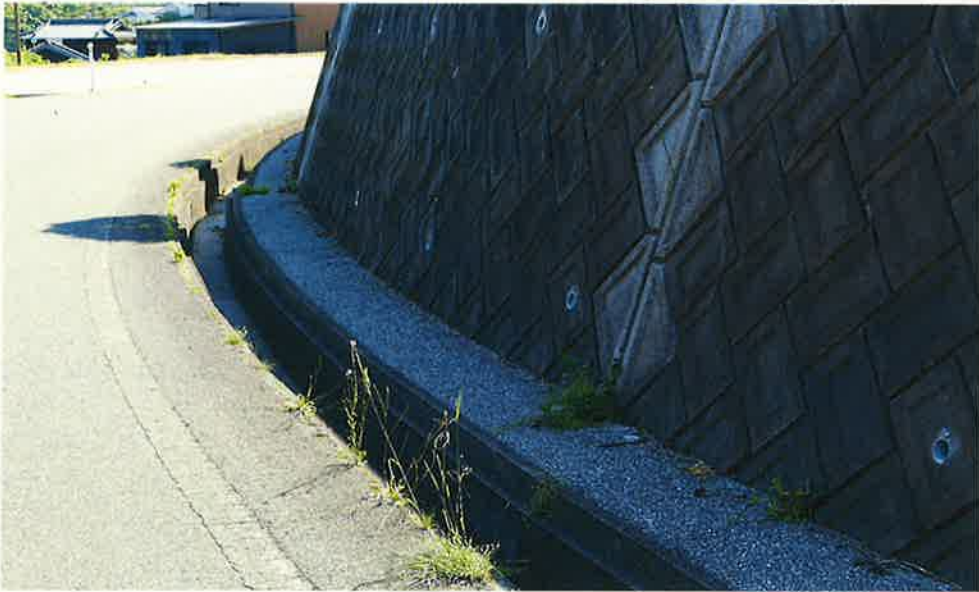
No 1 4 道路側溝に蓋がないため危険

(対策メニュー) 道路側溝蓋の設置

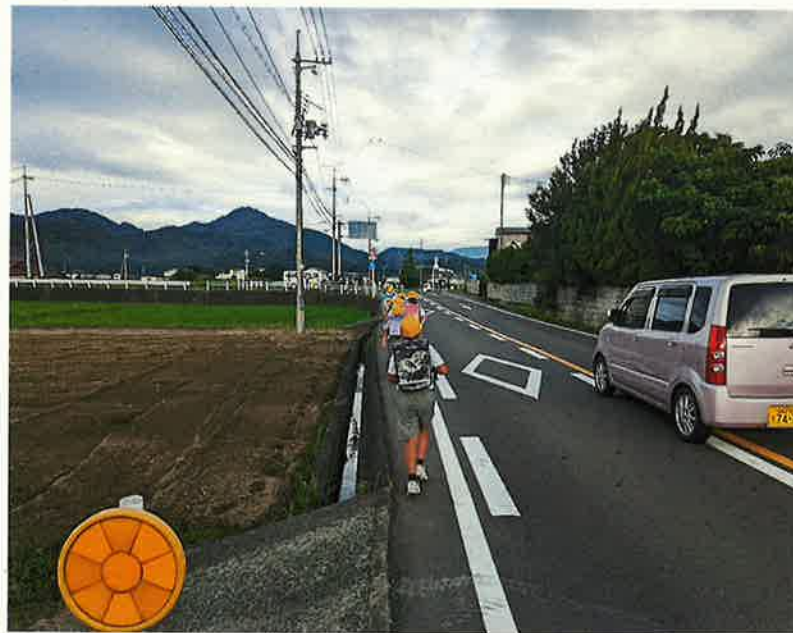
No 15 路側帯が狭く危険

(対策メニュー)
道路北側への歩道
整備に向けて地権者
と調整する

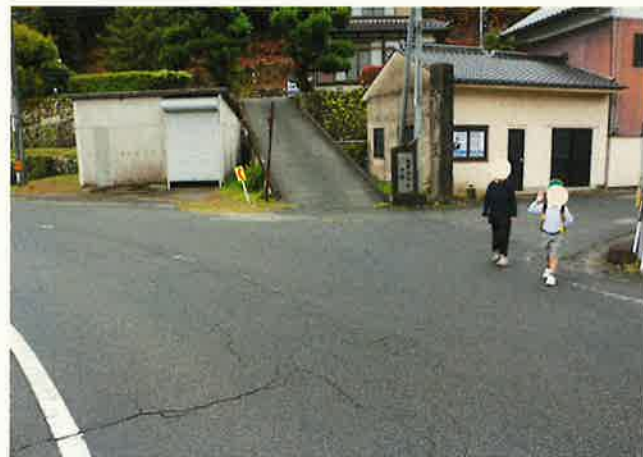
No 1 6 トラック通行の多い交差点だが、横断歩道もなく危険

(対策メニュー)
交差点から30m
先の横断歩道を
通学する安全教
育で対応

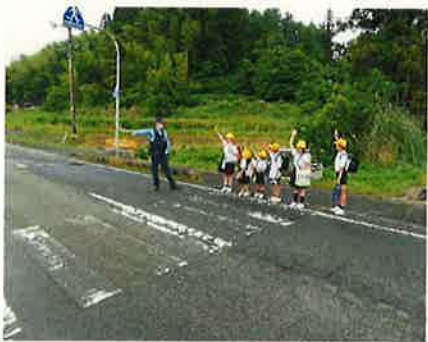
No 17 横断歩道・停止線が薄くなっている

(対策メニュー) 横断歩道・停止線の更新

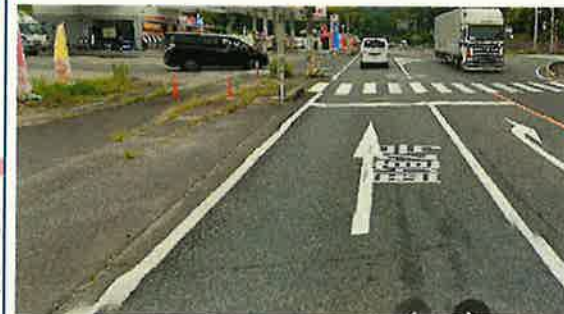
No 20 赤信号の際に歩道を横切りガソリンスタンドに入る車両があり危険

(対策メニュー) 境界ブロックの設置

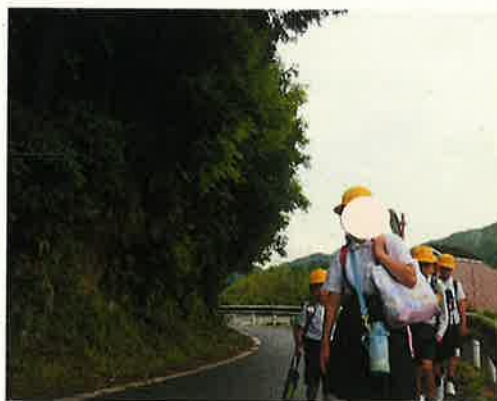
No 18 通学路上に草木が覆いかぶさっている

(対策メニュー) 草木の剪定

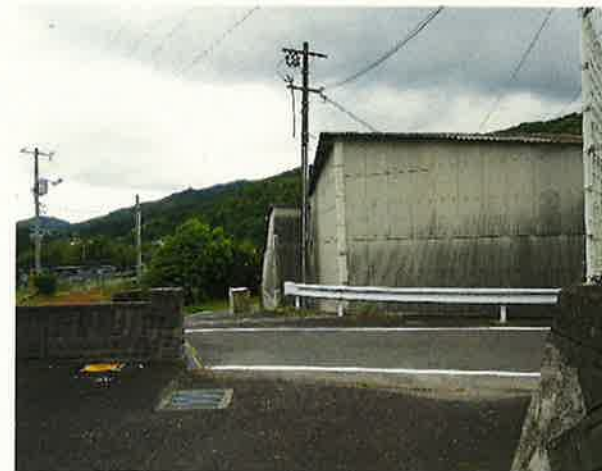
No 19 下校の際に左右が見えづらい

(対策メニュー) 「止まれ」表示の設置

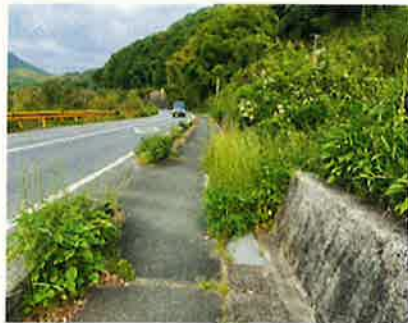
No 2 1 歩道に草木が繁茂している

(対策メニュー)
草刈りの実施 (R 7 実施済)

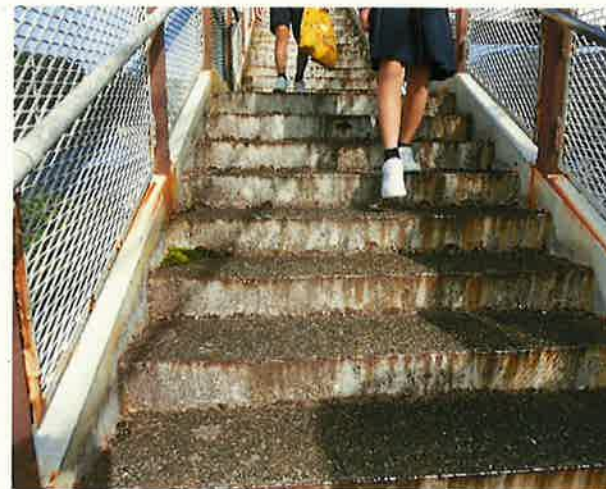
No 2 2 歩道橋に苔が生え、雨の日は転倒の危険性あり

(対策メニュー) 歩道橋路面の清掃 (R 7 実施済)

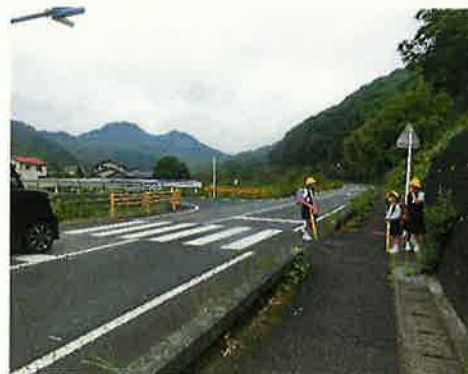
No 2 3 横断歩道はあるが、停止しない車両があり危険

(対策メニュー)
警察の交通立哨
で対応

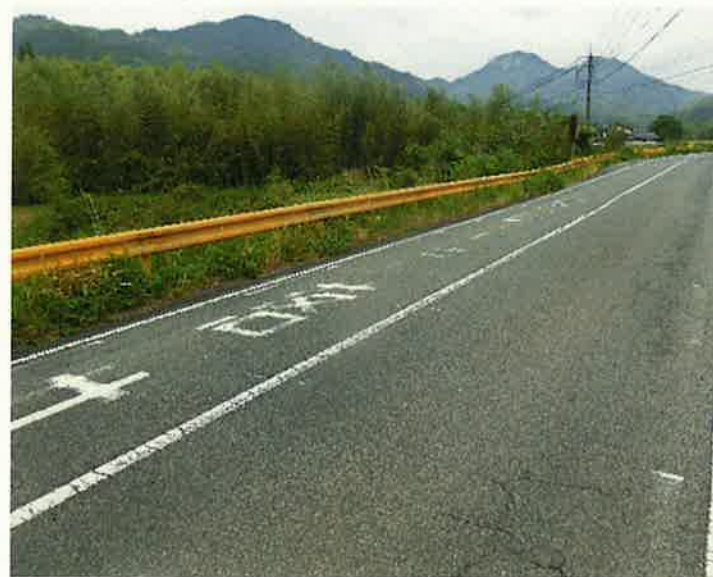
No 2 4 スピードを出す車両が多い

(対策メニュー) 「スピード落とせ」表示の更新

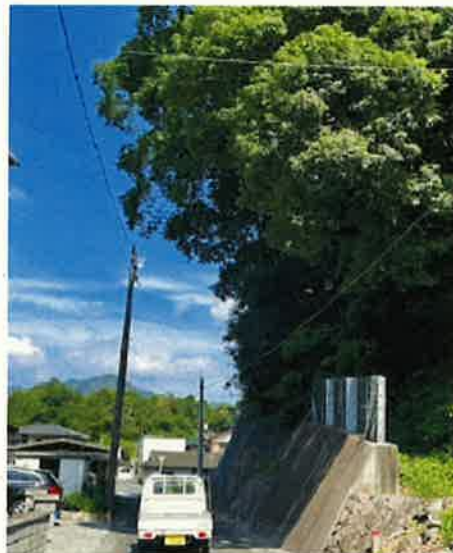
No 2 5 通学路上の木から枝葉が落下して危険

(対策メニュー)
管理者へ立木の
伐採依頼

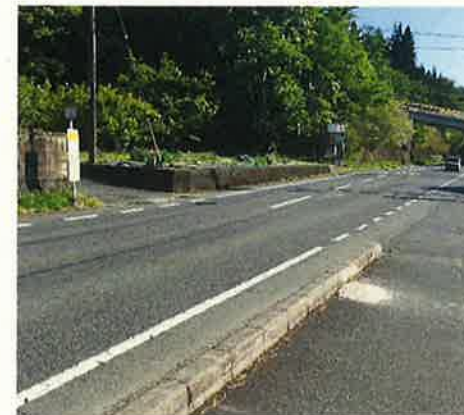
No 2 7 通行車両が多いが、横断歩道がない

(対策メニュー) 横断歩道の設置は困難、安全教
育で対応

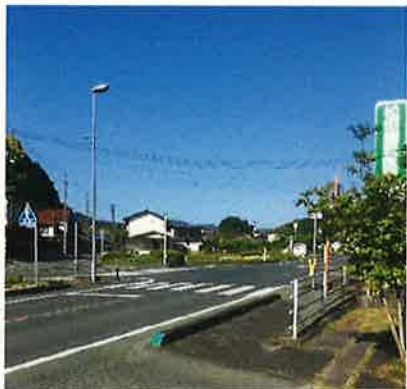
No 2 6 交通量も多く、スピードを出す車両が多い

(対策メニュー) 「スピード落とせ」表示の設置

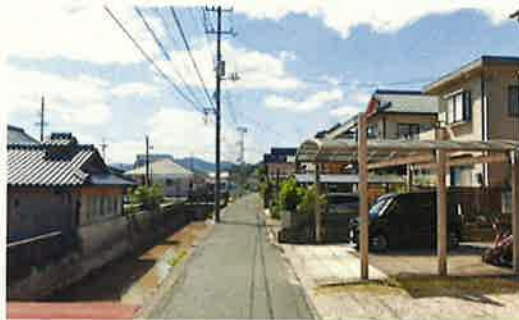
No 3 1 歩行者スペースがなく危険

(対策メニュー) 外側線の設置

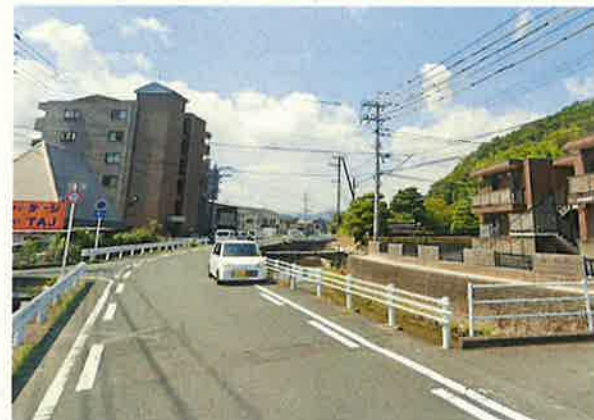
No 3 2 歩行者スペースが狭くて危険

(対策メニュー) 片側外側線の変更設置

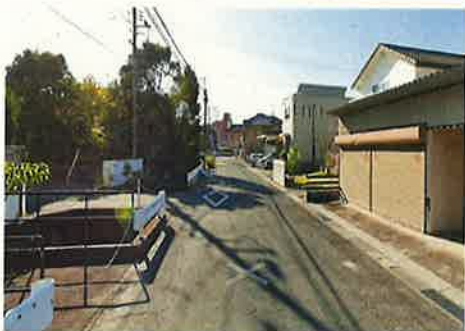
No 3 0 歩行者スペースがなく危険

(対策メニュー) 外側線の設置

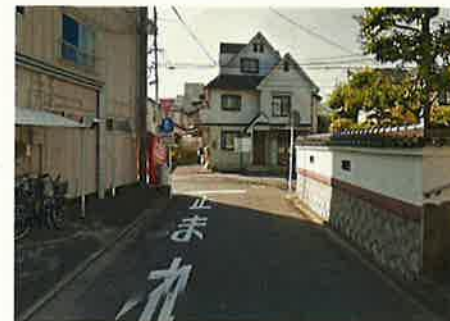
No 3 3 歩行者スペースがなく危険

(対策メニュー) 外側線の設置

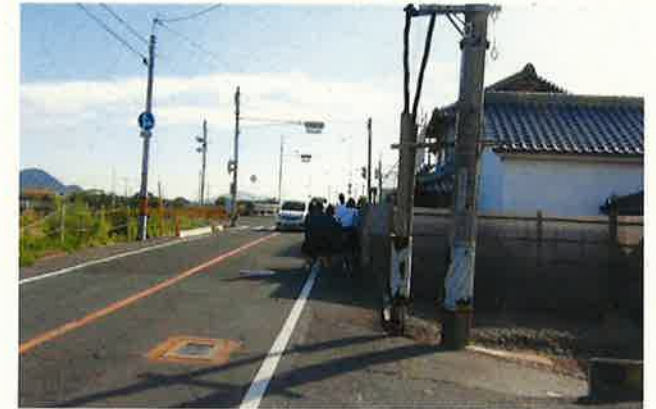
No 3 5 歩道が狭くて危険

(対策メニュー) 交差点付近へガードパイプの設置の検討

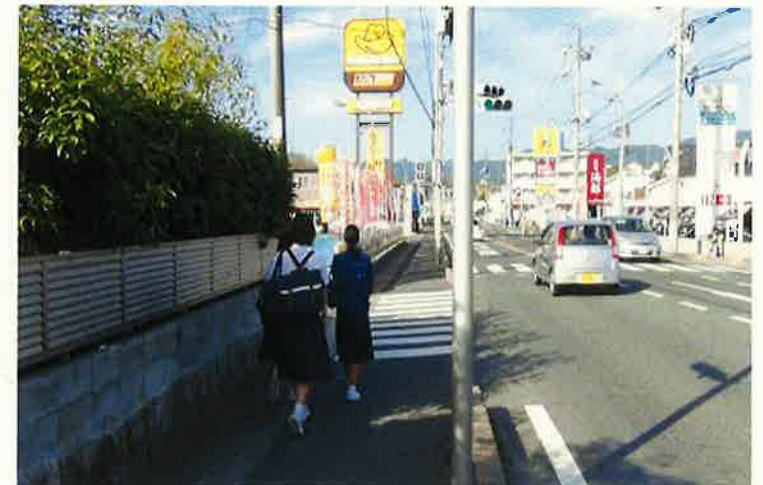
No 3 4 壁と植樹があり見通しが悪い

(対策メニュー) 信号機のある交差点のため、カーブミラー設置は困難。安全教育で対応。

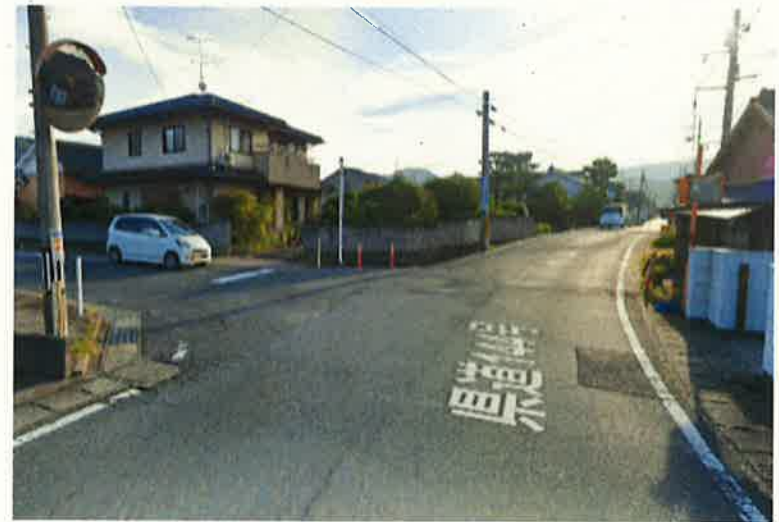
No 3 8 交通量が多いが、横断歩道が設置されていない

(対策メニュー) 道路がカーブする箇所のため、横断歩道の設置は困難。前後にある横断歩道を通学するように安全教育で対応。
