# 岩国市通学路対策箇所図【H30年度】

平成30年3月

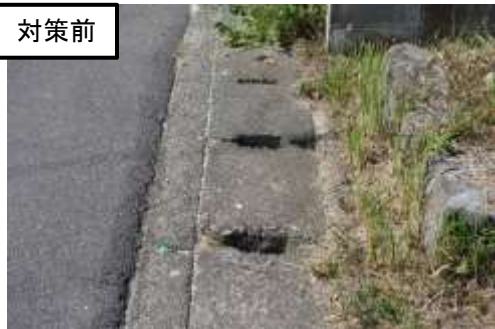
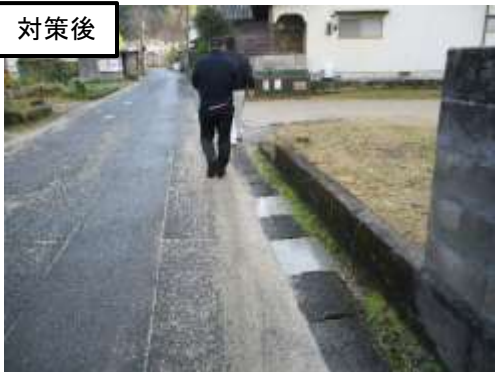
No.2 道路側溝の蓋が削れたりして劣化しているところがあり、児童の足が挟まることもあり危険。

〈対策メニュー〉  
・劣化側溝蓋の交換

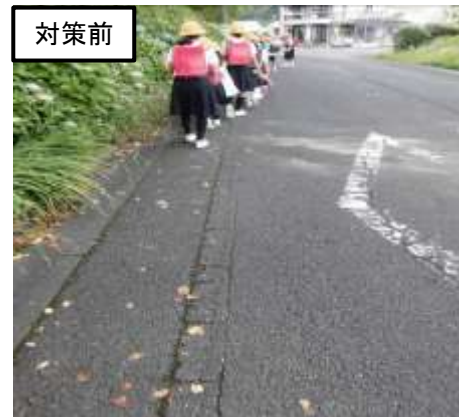
No.1 区画線が消えており危険

〈対策メニュー〉  
・区画線の更新

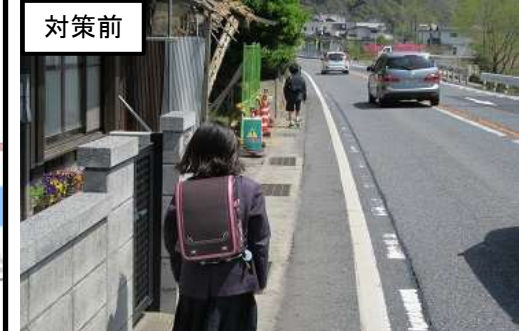
No.3 山側には歩道がなくカーブで見通しが悪く、車が切れ込んで走行してくる恐れもあり危険。

〈対策メニュー〉  
・減速標示の更新

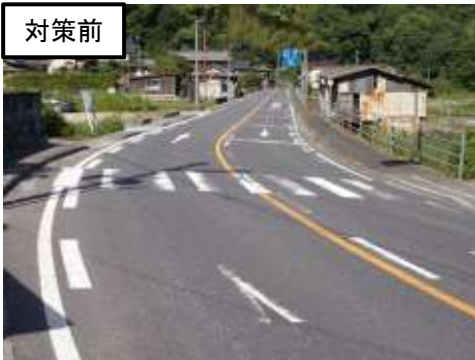
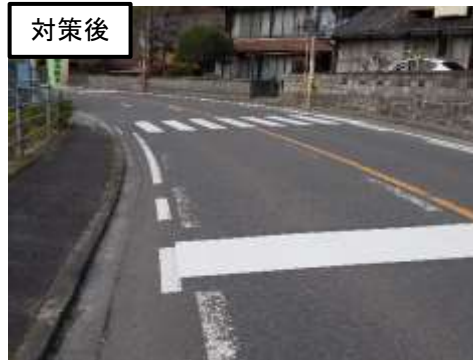
No.4 カーブにある横断歩道であるため、停止線が見えにくく危険である。

〈対策メニュー〉  
・横断歩道、停止線の更新

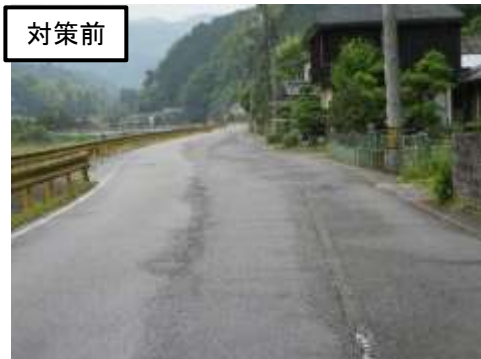
No.5 通学・通勤時間帯は、新岩国駅方面へ向かう車の往来が激しく、幅員も狭いため、区画線が消えかかっているのは危険。

〈対策メニュー〉

・区画線の更新

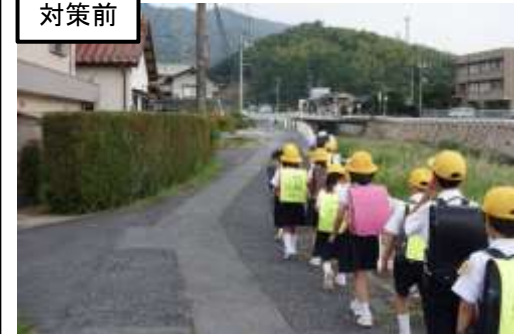
No.6 国道188号線へ出るため車が通行する。  
幅員が狭く区画線もないため、登下校時に  
危険である。

〈対策メニュー〉  
・路面標示を検討

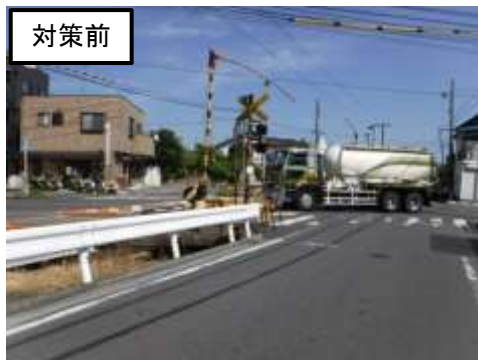
No.7 幅員が狭く、路側帯もせまく消えかかっている。横断歩道も薄くなっていて危険。

〈対策メニュー〉  
・路側帯更新済み。横断歩道更新。

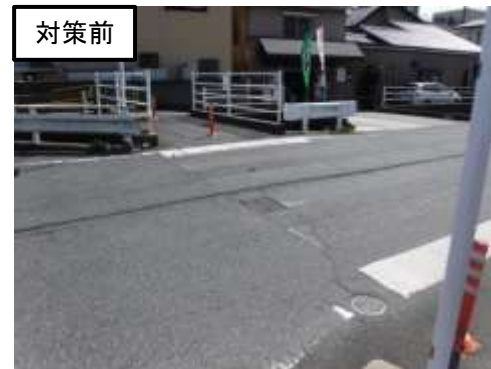
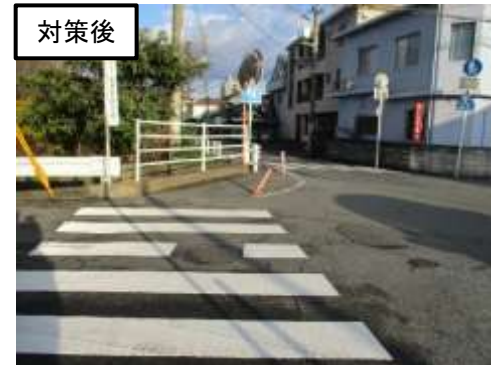
No.8 交通量は多いが幅員がせまいだけでなく、交差点の横断歩道が消えかかっている。巻き込み防止のポールも破損しており、危険。

〈対策メニュー〉  
・横断歩道更新済  
・ポールの修復

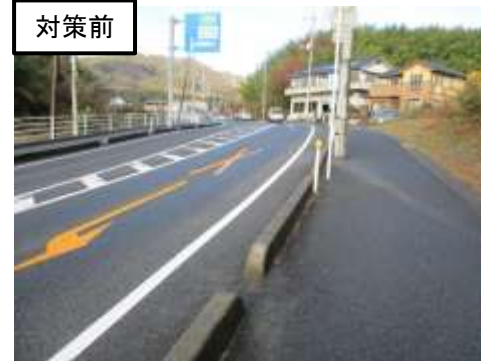
No.9 朝7時半から車は進入禁止だが、渋滞時に近道として東雲台団地方面に進入使用とする車があり危険である。

〈対策メニュー〉

- ・交通指導の継続
- ・路面標示の更新検討

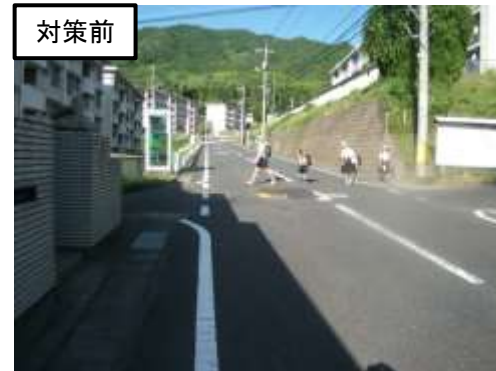
No.11 住宅地と横断歩道の場所が離れている。

〈対策メニュー〉

・横断歩道移設は地元調整が必要。  
通学路変更して対応。

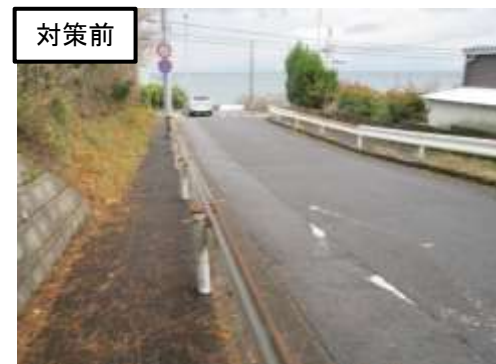
No.10 通勤通学時間帯、岩国駅方面への抜け道として車両往来が多く、危険である。

〈対策メニュー〉

・一時停止の路面表示検討

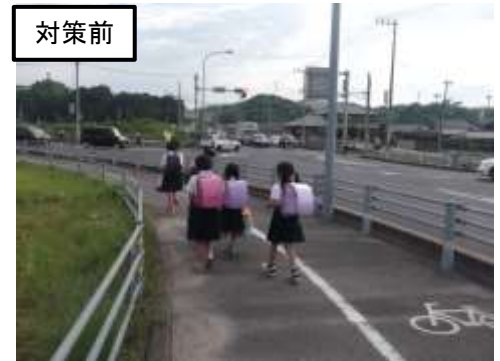
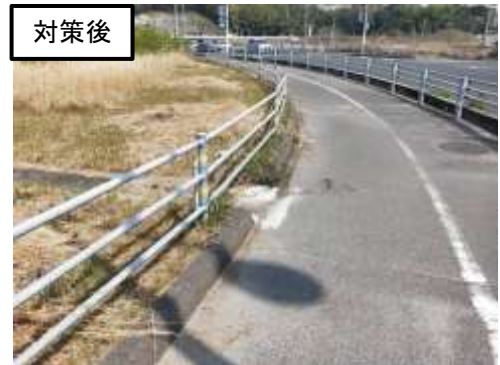
No.12 歩道上に雨水だまりができ、冬季は水が凍り、すべる危険がある。

〈対策メニュー〉  
・排水施設の改良済

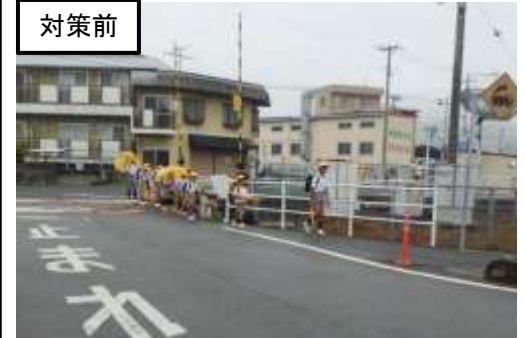
**No.13 踏切の待機場陰である。**

- ・道路改良計画と同時に、線路部分も改良予定

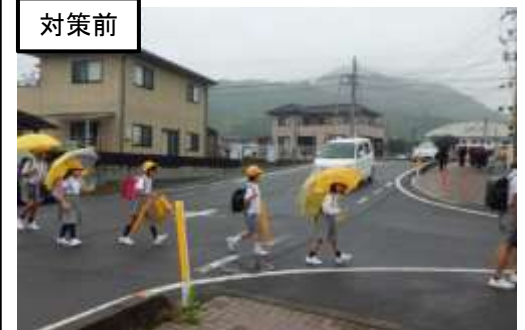
**No.14 児童が横断歩  
ている。踏切待ちの  
あり危険。**

- ・交差点に横断歩道設置を検討

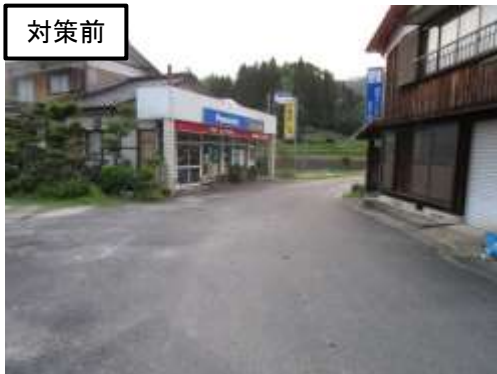
No.16 カーブミラーがないため、車が見えづらく危険である。

〈対策メニュー〉  
・注意喚起の道路標示検討する

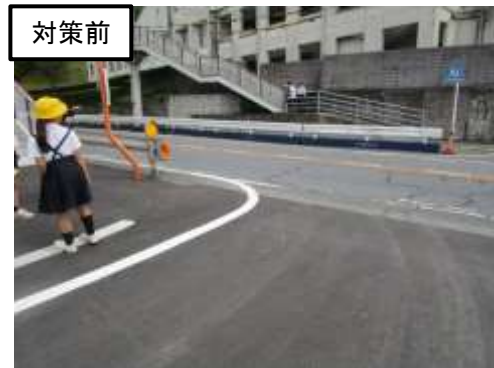
No.17 横断歩道がなく、2号線から右左折して進入してくる車と接触の危険がある。

〈対策メニュー〉  
・国道改良中のため、あわせて指導線を検討する。

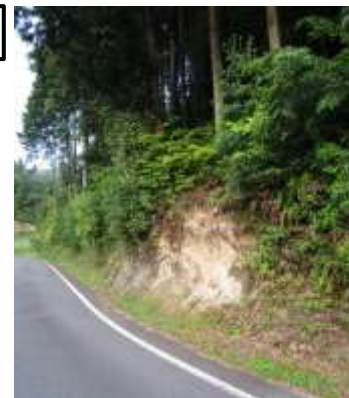
No.15 通学路そばの崖がえぐれており、杉の木ごと崩落しそうで危険である。

〈対策メニュー〉  
・通学指導を実施。

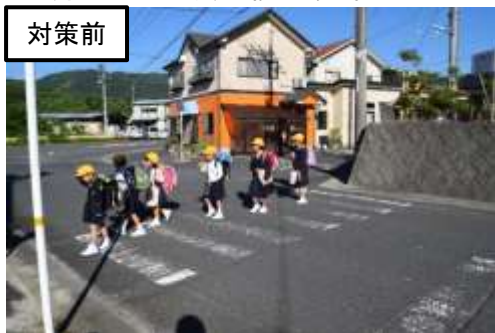
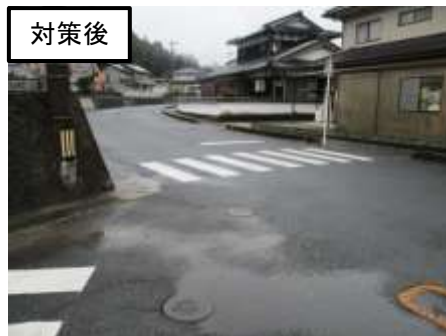
No.20 団地出入りで飛び出しに注意しなくてはならない場所であるが、横断歩道の路面表示が薄くなっており、危険である。

〈対策メニュー〉  
・横断歩道、停止線の更新

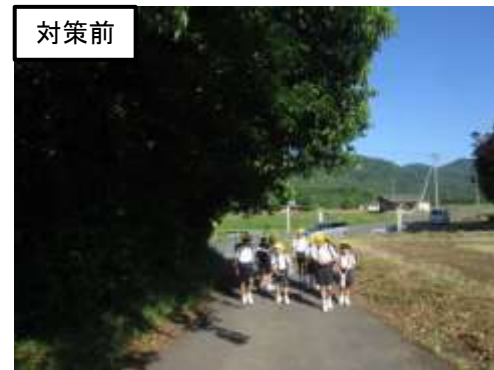
No.19 曲がり角になっており、車が通るときがあぶない。また木が茂っており見えにくくなっている。

〈対策メニュー〉  
・ミラー設置済。支障木伐採実施中。

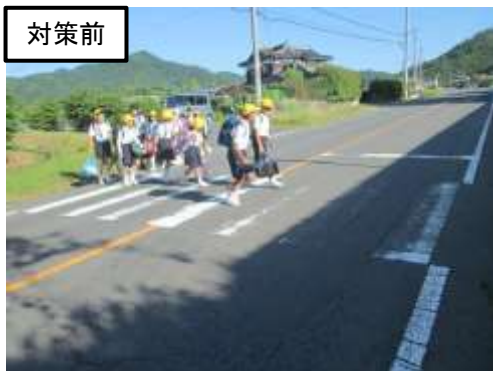
No.18 横断歩道付近が傾斜地であり、車のスピードが出やすい。横断歩道、道路標示が薄くなっており、危険である。

〈対策メニュー〉  
・横断歩道更新。歩道付近の外側線更新。

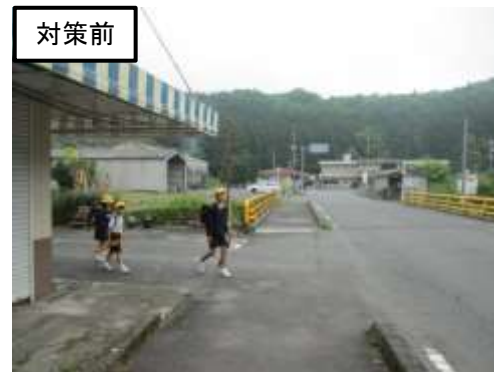
No.21 「止まれ」等の路面標示が消えている。中学校の自転車通学生も通るので、危険がある。

〈対策メニュー〉  
・路面標示の更新

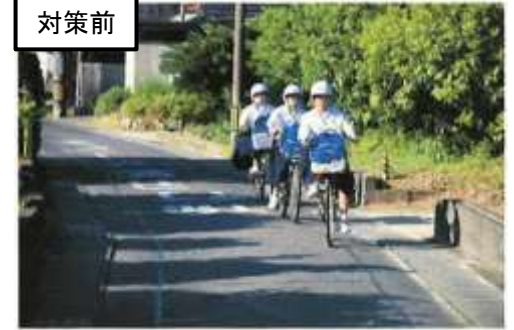
No.22 幅員が狭く、自動車同士のすれ違いが難しい。登下校時に歩行者と自動車の接触の危険性がある。

〈対策メニュー〉

・「歩行者注意」等の路面表示更新を検討。
