令和4年12月22日

## 「除雪機の死亡事故」7割が誤使用・不注意 ～“安全機能ONとエンジンOFF”が生死の分かれ目～

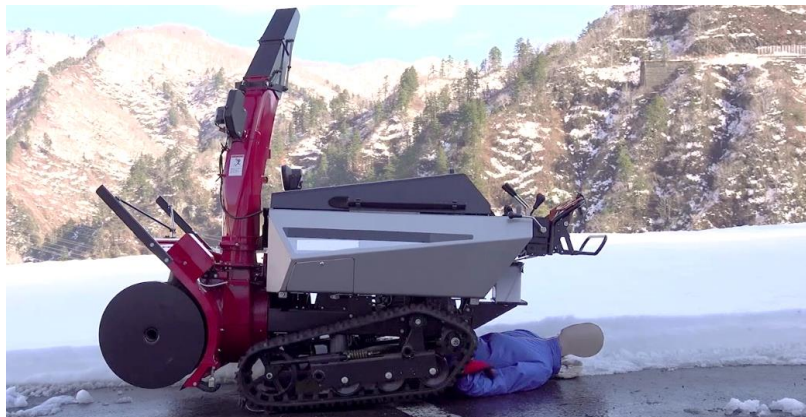
誤った使用で除雪機の下敷きになった事故（再現映像）

使用者がデッドマンクラッチ機構を無効化しており、その状態で除雪機を後進中に転倒したため、除雪機が使用者に乗り上げて下敷きとなったものと考えられる。

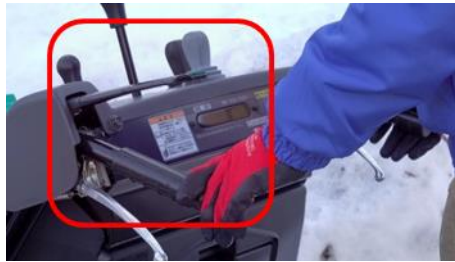
図 2 : デッドマンクラッチ機構（安全機能）（提供：NITE）

使用者が操作ハンドル（クラッチレバー）から手を離すと、自動的に回転部及び走行が停止する安全機能。使用者の手を離れて作動することを防ぐもの。

※除雪機安全協議会では、2004 年 4 月から協議会加盟メーカーの除雪機（歩行型）において安全機能を標準装備としています。さらに、車両重量 350kg 以上の歩行型ロータリ除雪機において、デッドマンクラッチ機構以外の安全装置の多角化のため、①挟圧防止（「挟まれ」対策）、②後進時非常停止（「ひかれ」対策）、③後進時急発進防止（「ひかれ」及び「挟まれ」対策）、④後進速度制限（「ひかれ」及び「挟まれ」対策）に関する装置を備えることを要件化した SSS 規格を 2021 年 6 月に改定しました。2023 年度生産分から適用されます。

安全機能を無効化することで、使用者が転倒などした際に除雪機が停止せず、除雪機にひかれたり、巻き込まれたりするおそれがあります。デッドマンクラッチ機構のクラッチレバーを固定するなどして無効化したり、緊急停止クリップを装着しない状態で使用したりすることは非常に危険なため、絶対にしないでください。

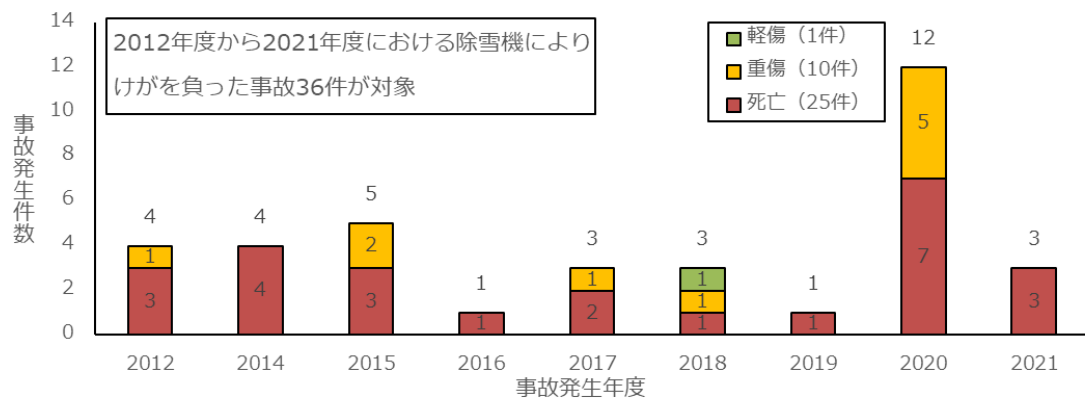
グラフ2：年度ごとの事故発生件数

グラフ 2 に「年度ごとの事故発生件数」を示します。除雪機の事故は毎年発生しています。全国的に降雪量が少なかった2019年度の事故は1件、各地で大雪となった2020年度は12件、降雪量が平年並みか多い地域があった2021年度は3件と、降雪量が増えて使用機会が増えると事故件数も増加する傾向がみられます。また、2021年度は3件とも死亡事故となっており、重篤な被害につながった事故の発生が続いています。

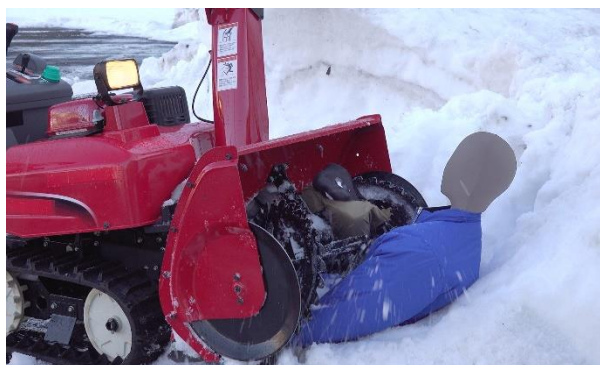
除雪機のオーガに巻き込まれた状態で発見され、病院に搬送後、死亡した。

除雪機のエンジンを掛けたまま、使用者が緊急停止クリップを装着しない状態で回転しているオーガに近づいたため、誤ってオーガに下半身を巻き込まれたものと考えられる。

オーガに巻き込まれた事故（再現映像）

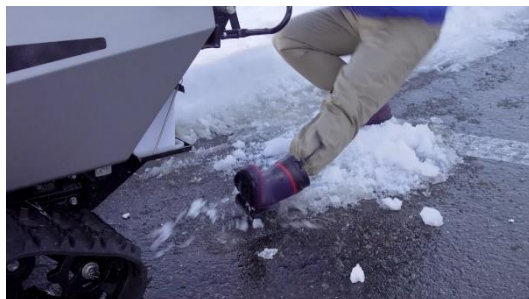
雪上での作業のため、足元が非常に滑りやすいです。転倒しないように十分に注意してください。特に、後方へ移動する際は障害物がないかどうか確認してください。障害物があると、転倒して除雪機にひかれたり、巻き込まれたりするおそれがあります。

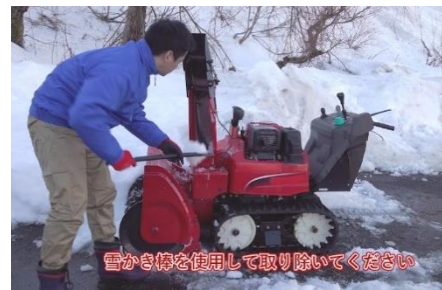
エンジンを掛けたまま、シュータ部やオーガに手を近づけないようにしましょう。エンジンを掛けたまま雪を取り除く作業を行うと、手を負傷するおそれがあります。雪が詰まった場合は、直接手で行わず、必ず備え付けの雪かき棒を使用して取り除いてください。
