左スポンソン・ラッシングクリップ折損

MCH-101 左舷後方

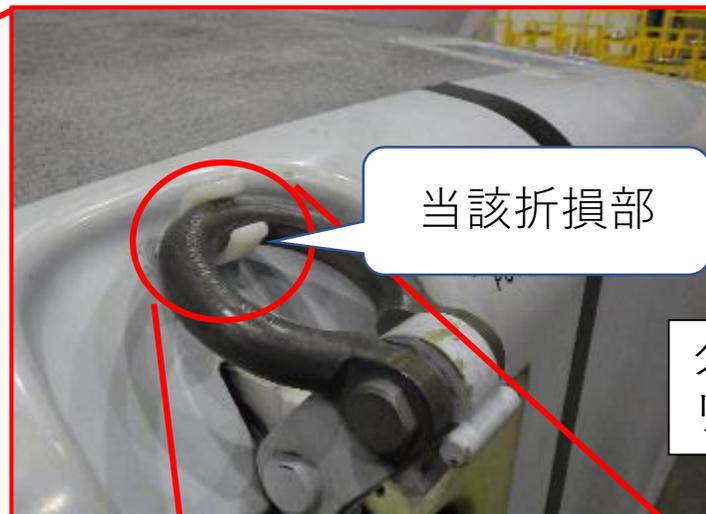
当該折損部

タイダウンをかける
リング(格納状態)

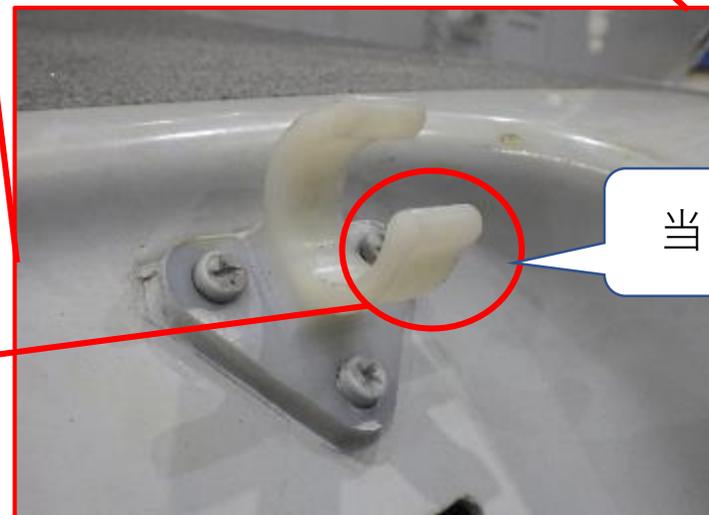
当該折損部

破損箇所
重量：約3.0g以下
長さ：約3.0cm
幅：約1.5cm
厚さ：約3.0mm
材質：プラスチック
