# 状況図

テールパイロン  
カラー・アッセンブリ・フェアリング

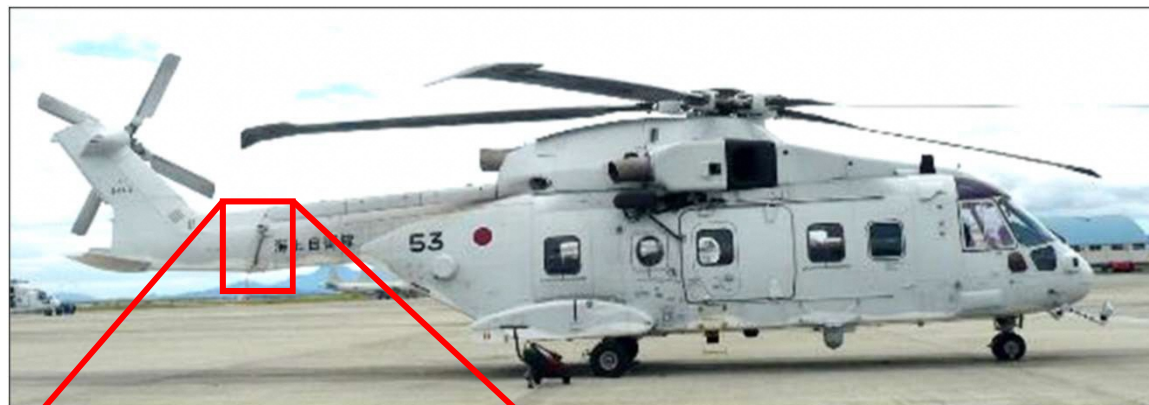
長さ:約20cm 横 :約2.5cm  
厚さ:約0.5mm 重さ:約15g  
材質:アルミ

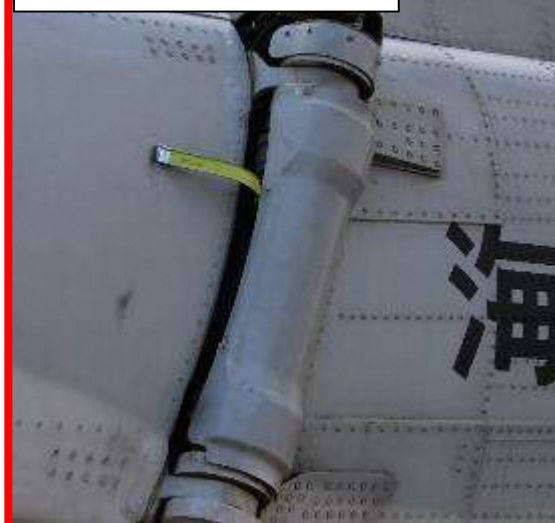
テールパイロン部

発見時の状況(8660号機)  
※折損した上部フェアリングが外へ飛び出している状態

通常、テールパイロンカラー・アッセンブリ・フェアリングは外からは見えない  
上部   は機体に残っていたものの、下部   は完全になくなっている。

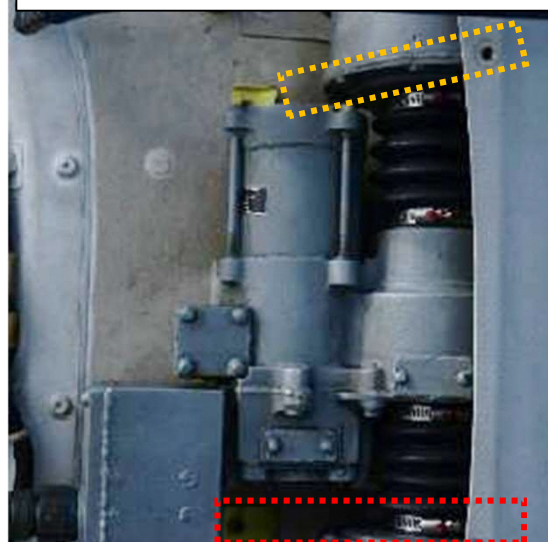
テールパイロンを開いた状態

折損状況(8660号機)  
※折損した上部フェアリングを外した状態

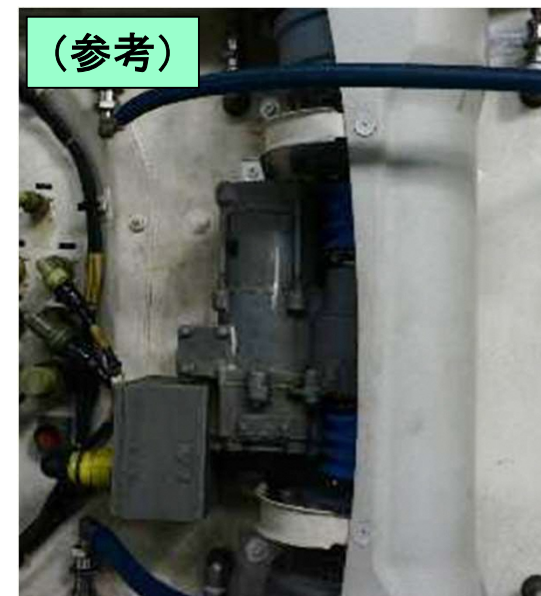
(参考)

正常な状態(図は別の機体のため色が異なる)
