# ごみ

危険です! 電池は処理困難ごみへ

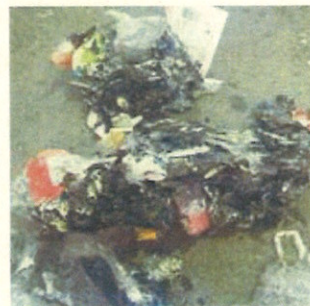
▲コンベア上から回収した塊

先日、リサイクルプラザの廃プラスチック処理工程から白煙が上がりました。原因はプラスチックごみに混入していたリチウムイオン電池パックと考えられます。リチウムイオン電池は外部から加えられた衝撃などにより、内部が断裂、ショートして異常発熱を起こし、火災に至ることがあります。ニカド電池・ボタン電池・コイン電池などの電池類にも同様の危険性があります。

今後このようなことを防ぐためにも、これらの電池類は中に見える袋で処理困難ごみに出してください。その場合、袋の中でショートし発熱する可能性もあるので、セロハンテープなどで絶縁してください。
